## REPARACIÓ DEL PONT DE TORDERA A LA BV-5121

### Reparació del pont de Tordera a la BV-5121:

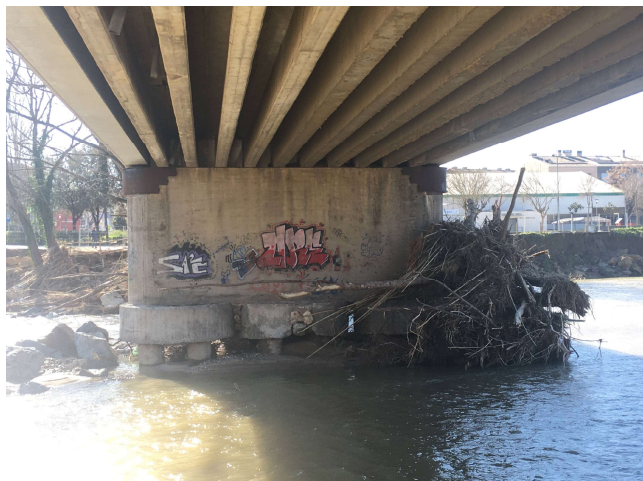
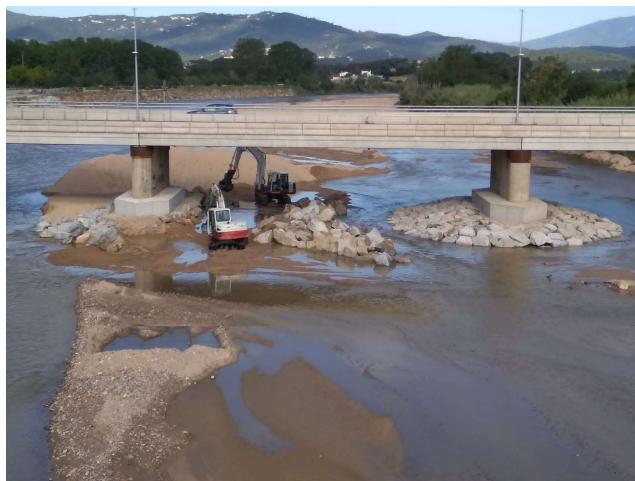
L'objectiu principal de l'obra és la reparació dels danys que el temporal Gloria va ocasionar sobre el pont de la BV-5121 Pk 1+148 al municipi de Tordera, durant el mes de Gener del 2020. Els aiguats fruit del temporal van destrossar totalment els accessos a la llera del riu, emportant-se completament els vials que hi passaven a banda i banda. A més, les sabates de les piles i estreps del pont van quedar notablement afectats, gran part de l'escullera va desaparèixer, s'hi va quedar acumulada matèria vegetal transportada per l'aigua i l'aigua va causar una greu socavament a les piles.

Per tal de donar solució a les destrosses, es planteja, per una banda, acondicionar els accessos a la llera des de la carretera. Pel que fa a la zona de les piles, es retira la totalitat de vegetació acumulada. A continuació, es formigona la part inferior de les sabates i els pilots, es fa una sabata que envolta les existents i es col·loca escullera al voltant.
